BESTANDSERHEBUNG DES FLUSSUFERLÄUFERS IM NATIONALPARK GESÄUSE 2003

Bearbeiterin: Mag. Dr. Lisbeth Zechner

**Auftraggeber: Nationalpark Gesäuse GmbH
8913 Weng im Gesäuse 2**

14. September 2003

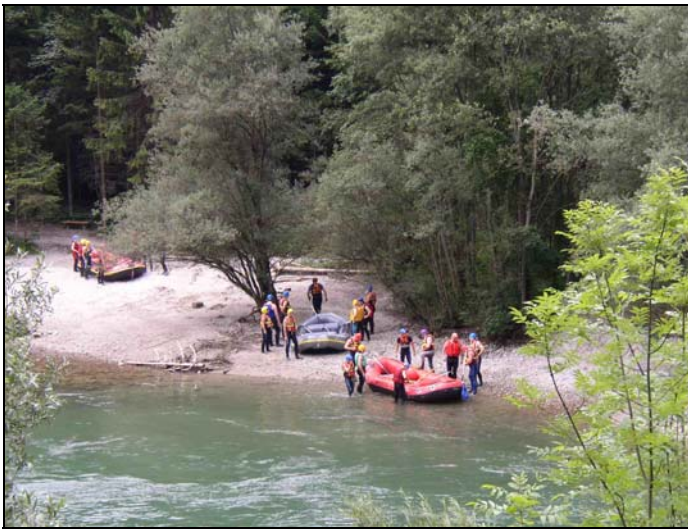
Abbildung 3. Ein- und Ausstiegsstelle E9 - Bahnhof Johnsbach, 12.7.03.

Auch im Gesäuse stellen derzeit Freizeitaktivitäten, wie Rafting, Kanu- und Kajakfahren, Canyoning, Feuermachen, Grillen und Baden, die größte Gefährdungsursache für die Flussuferläufer-Population dar (Abbildung 3 und 4).

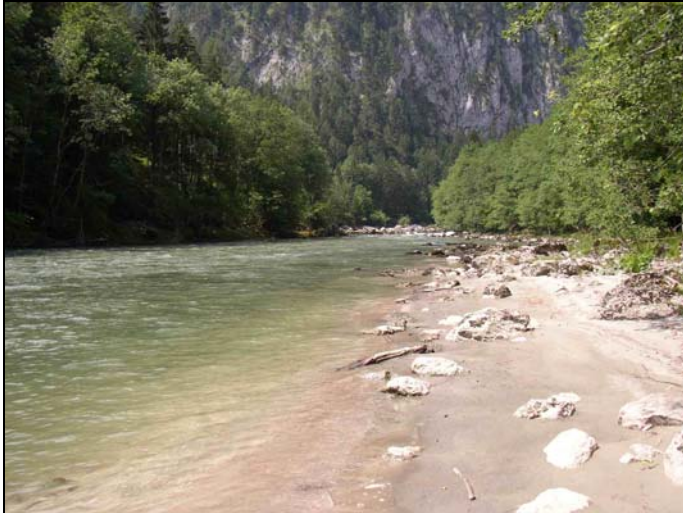
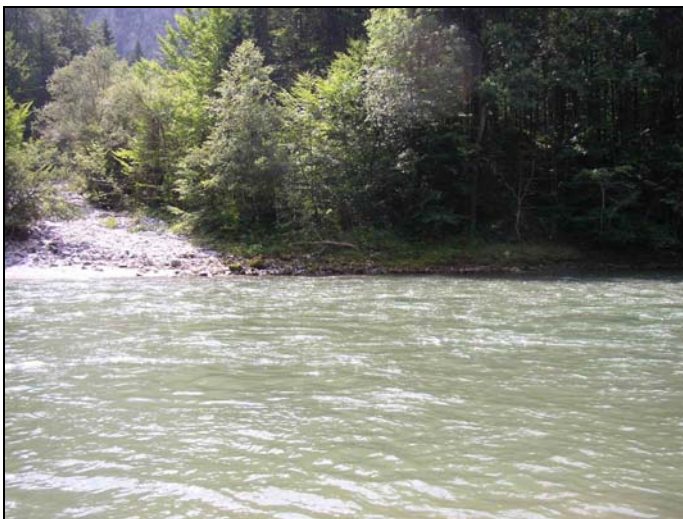
Abbildung 5. Fläche E2.

E2 und Gofegraben (Abbildung 5 und Abbildung 6): Am 25.6., 28.6. und am 2.7. wurde bei der Mündung des Gofegrabens je ein intensiv warnendes Ind. und am 4.7. ein nahrungssuchendes Ind. am linken Ennsufer beobachtet. Am 12.7. wurde hier kein Ind. beobachtet. Zwischen E2 und E3 wurde am 25.6. auch 1 rufendes Ind. beobachtet (vermutl. gleiches Ind. wie E2). Eine Kontrolle des Gofegrabens am 17.8. nach Ende der Brutzeit verlief negativ (JMO).

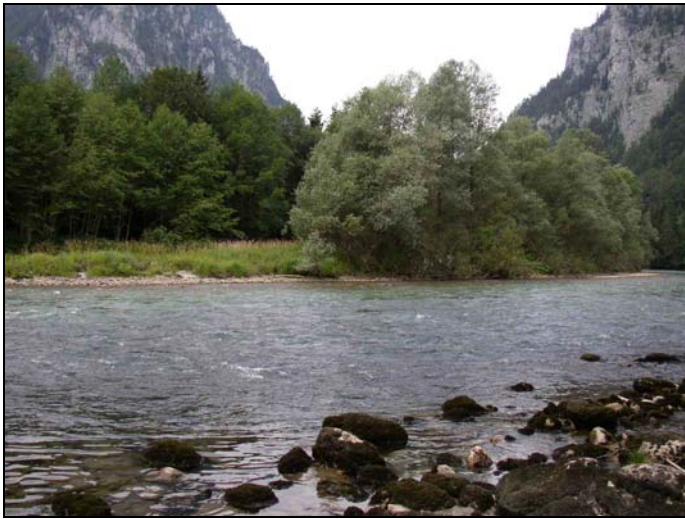
Abbildung 7. Fläche E3.

E3 (Abbildung 7): Die Beobachtungen von je 1 warnenden Ind. stammen vom 25.6. und 12.7. (am 21.6. keine Beobachtung).

E2 und E3 bilden einen funktionellen Verbund und zählen zu einem Revier. Aufgrund des intensiven Warnverhaltens wird von einem sicheren Brutvorkommen ausgegangen. Jungvögel konnten jedoch nicht beobachtet werden.

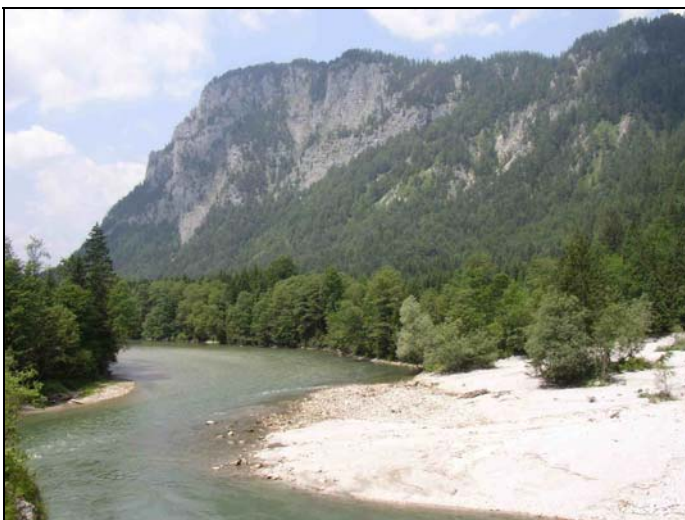
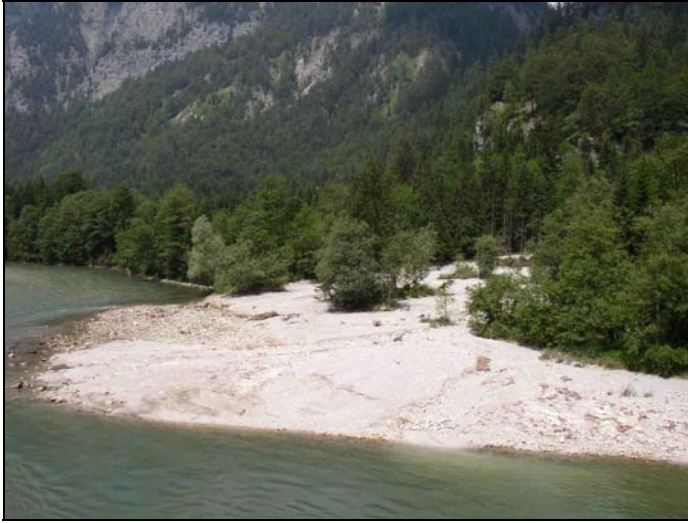
Abbildung 9. Fläche E5 links hinten und im Vordergrund E6 (Bruckgraben).

Zwischen **E6 Bruckgraben** (Abbildung 9 bis Abbildung 11) **und E7** gelang nur am 28.6. eine Beobachtung eines warnenden Ind. und eines zweiten Ind.

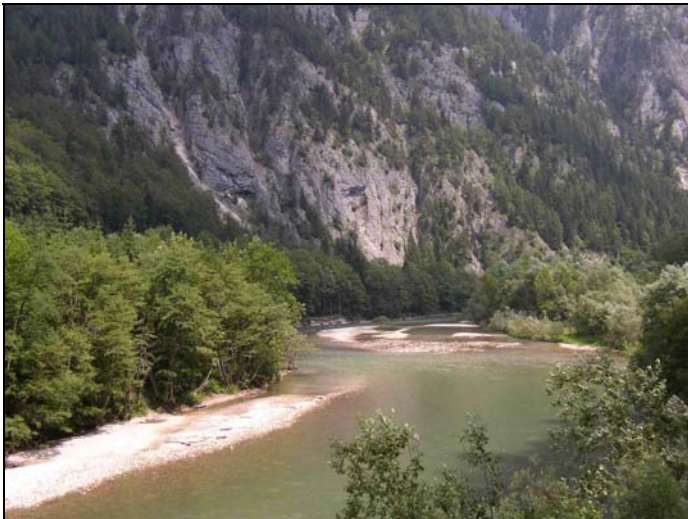
Abbildung 11. E6 im Vordergrund und E7 (Lettmairau) rechts hinten.

E7 Lettmairau (Abbildung 11): Nur am 25.6. eine Beobachtung mit 1 rufenden Ind. (am 21.6., 3. und 12.7. negative Kontrollen). Es wird von einem möglichen Brutvorkommen ausgegangen. Auch hier ist der funktionelle Verbund von E6 und E7 von Bedeutung.

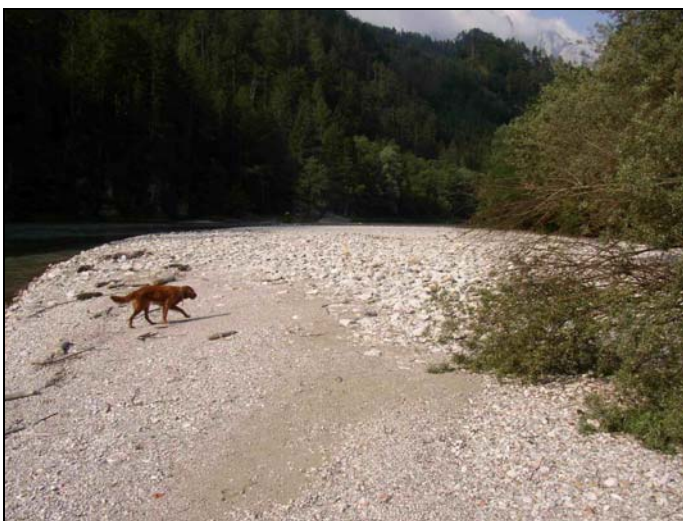
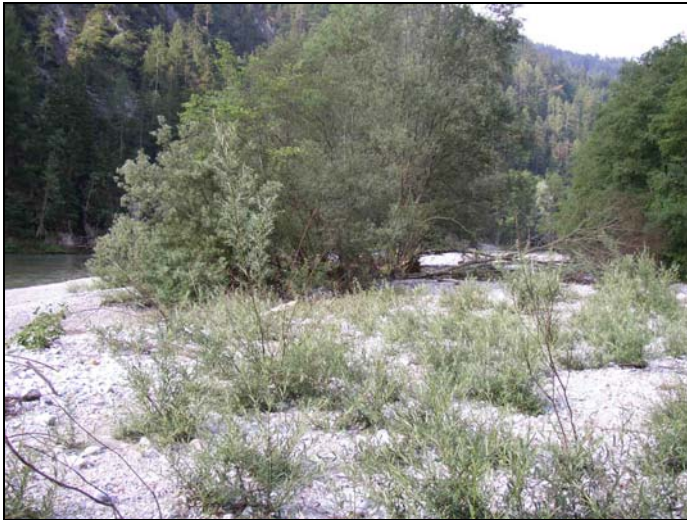
Abbildung 15. Fläche E12, offener Bereich.

E12 (Abbildung 15 und Abbildung 16): Hier wurde am 25.6. 1 intensiv warnendes Paar beobachtet. Am 12.7. gelang keine Beobachtung. Zwischen E12 und E13 wurden jedoch

am 21.6. 2 warnende Ind. und am 28.6. 2 Ind. festgestellt. Am 4.7. gelang keine Beobachtung.

Insgesamt konnte im Bereich von E12 und E13 ein sicheres Brutpaar festgestellt werden und eventuell findet sich ein weiteres Paar in diesem Abschnitt, das jedoch bei der Ermittlung der Bestandsgröße unberücksichtigt bleibt.

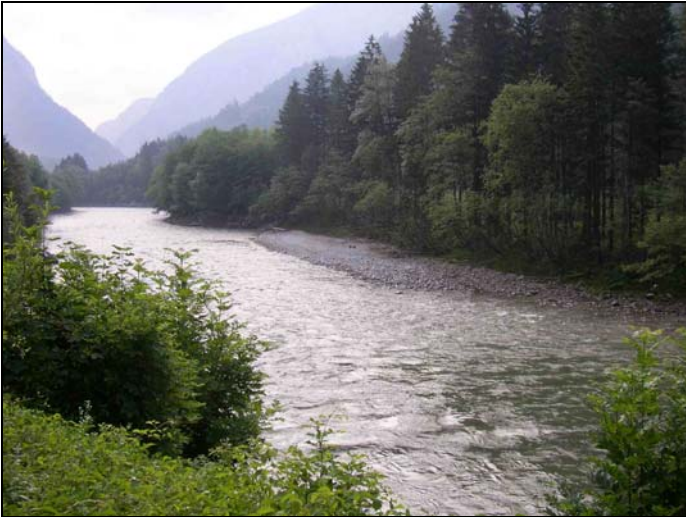
Abbildung 23. Fläche E19.

E19 (Abbildung 23): Am 25.6. wurde ein rufendes Ind. festgestellt, die Kontrollen am 28.6. und 12.7. verliefen negativ. Es wird von einem eventuellen Brutvorkommen ausgegangen, das möglicherweise durch den späten Kartierungsbeginn nicht mehr erfasst wurde. Die benachbarten Schotterbänke E17 und E18 weisen nach POLLHEIMER (o. J.) ein hohes Potenzial für den Flussuferläufer auf.
